Seespiegeldynamik und Vegetation in einem Feuchtgebiet im Bielersee (Schweiz)

Veränderungen zwischen 1976 und 2017

Von BJÖRN FUHRER, MANUEL BABBI und BERTIL O. KRÜSI

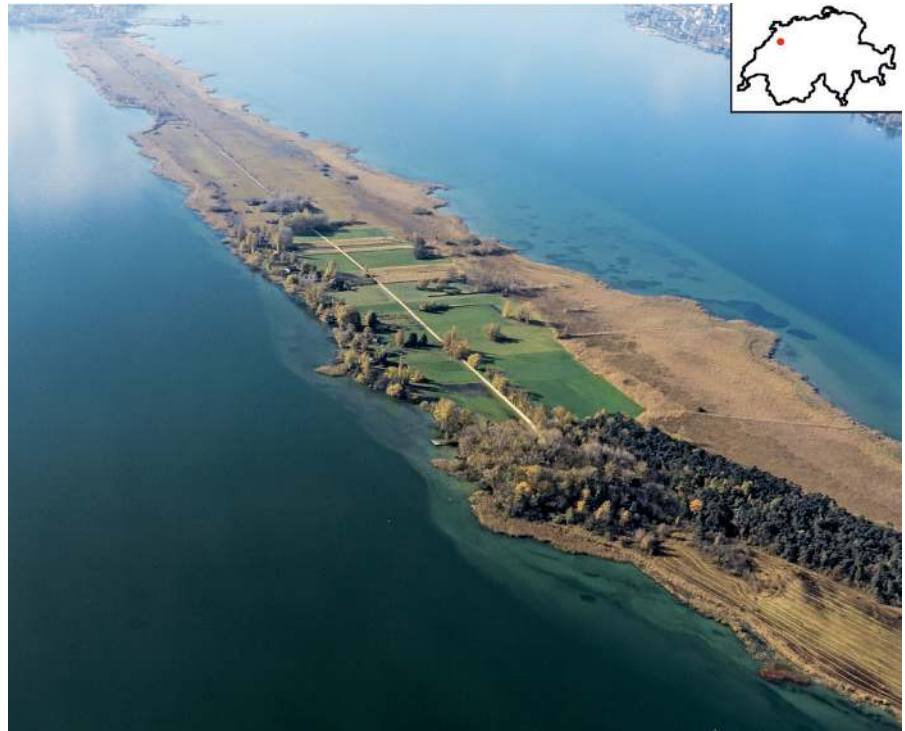
Abb. 1: Luftaufnahme des 164 ha großen Naturschutzgebietes Heidenweg vom 2. November 1998 (Swissair 1998). Blick nach Westen.

Inmitten des dicht besiedelten Schweizer Mittellands stellt das Niedermoor Heidenweg ein einzigartiges Refugium für seltene Tiere und Pflanzen dar (SATTLER 2011). Als Halbinsel im Bielersee gelegen, steht das 164 ha große Gebiet mit seinen Röhrichten, Groß- und Kleinseggenrieden sowie Pfeifengraswiesen unter strengem nationalem Schutz (Flachmoorverordnung) (Abb. 1).

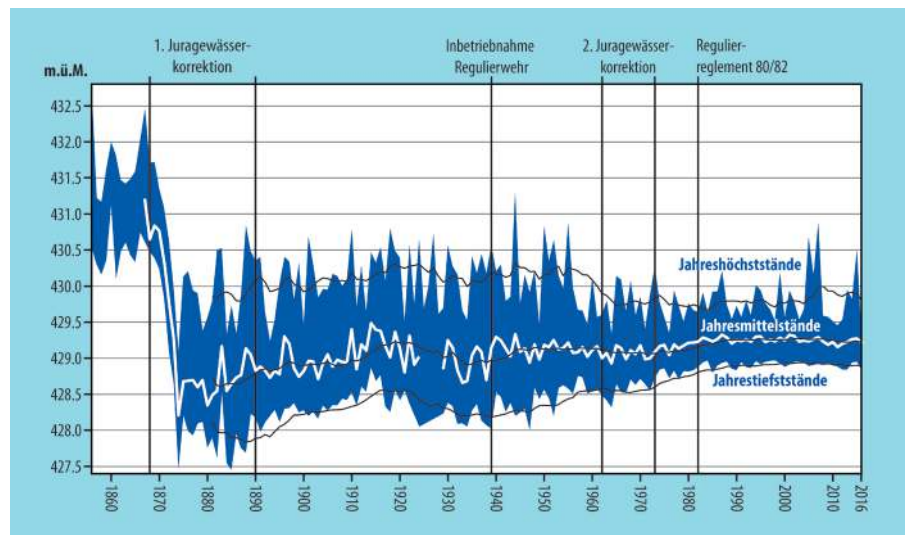
Abb. 2: Maximale, minimale und mittlere Jahrespegelstände des Bielersees 1856–2016 (fehlende Werte 1925–1928) (AMMANN-MOSER 1975b, BAFU 2017a, b, BENTELI 1899) und deren gleitender Durchschnitt von jeweils zehn Jahren. Eingetragen sind die hydrologisch wirksamen baulichen und gesetzlichen Veränderungen (WEHREN & SCHUDEL 2012).

Im 19. Jahrhundert floss die Aare am Bielersee vorbei. Der Fluss war begleitet von einer ausgedehnten Sumpflandschaft, in der die Bevölkerung unter mageren Ernten, einer großen Seuchengefahr und regelmäßigen großflächigen Überschwemmungen litt (WEHREN & SCHUDEL 2012). Von 1868 bis 1890 wurde deshalb das Wasserregime des Bielersees grundlegend umgestaltet. Durch verschiedene Fließgewässerkorrekturen im Rahmen der ersten Juragewässerkorrektur, d. h. durch den Aus- und Neubau diverser Zu- und Abflusskanäle (WEHREN & SCHUDEL 2012) und die Umleitung der Aare in den Bielersee, sank der mittlere Pegelstand des Bielersees um 2,3 m (Abb. 2) und zwischen der Ortschaft Erlach und der St. Petersinsel tauchte erstmals ein flacher Landstreifen aus dem See auf. In der Folge entwickelte sich zusammen mit der Streunutzung ein ausgedehntes Niedermoor. Dieses 164 ha große Gebiet wird seither als Heidenweg bezeichnet. Da nach der ersten Juragewässerkorrektur die Niedrigwasser des Bielersees tiefer sanken als erwartet – Ufer stürzten ein und Hänge rutschten ab –, wurde 1940 für eine umfassende Abflussregulation ein Regulierwehr im Nordosten des Bielersees in Betrieb genommen, über das bis heute der gesamte Abfluss gesteuert wird (WEHREN & SCHUDEL 2012). Zusammen mit der Verbreiterung und Vertiefung der bestehenden Kanäle von 1962 bis 1973 im Rahmen der zweiten Juragewässerkorrektur wurden das Abflussvermögen des Bielersees vergrößert, die Hochwasserstände gesenkt und die Niedrigwasserstände leicht erhöht. Mit einem Regulierreglement wurden 1982 die Wasserspiegelschwankungen schließlich noch weiter eingeschränkt (WEHREN & SCHUDEL 2012) (Abb. 2).

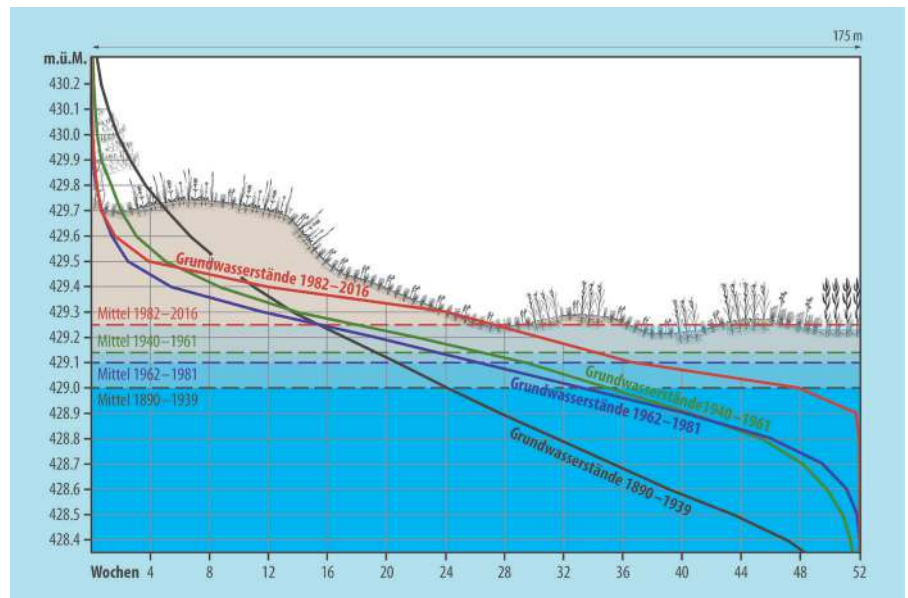
Abb. 3: Grundwasser-Dauerlinien im Naturschutzgebiet Heidenweg (x-Achse = Dauer eines bestimmten Wasserstandes in Wochen pro Jahr) und mittlere Pegelstände des Bielersees für vier hydrologisch definierte Zeiträume (BAFU 2017a, b, WEHREN & SCHUDEL 2012). Hinterlegt wurde ein generalisiertes Geländeprofil (2. x-Achse = Profillänge) des Schutzgebietes Heidenweg (Geodaten © Bundesamt für Landestopografie DV084370).

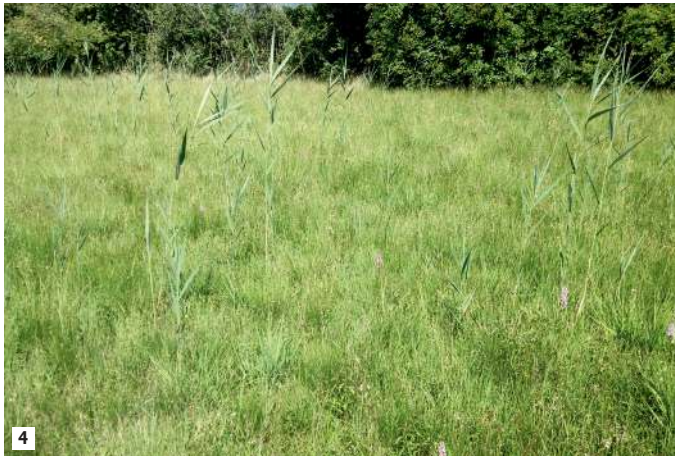
Abb. 4: Kopfbinsenried im Übergang zur Pfeifengraswiese im Naturschutzgebiet Heidenweg (23. Juni 2017).

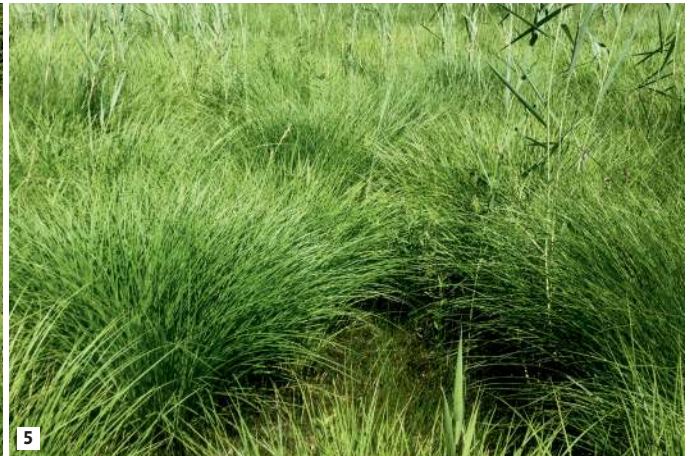
Abb. 5: Bultbildendes Großseggenried im Naturschutzgebiet Heidenweg (6. Juli 2017).

Ausbildungen von Großseggenrieden (3a, Abb. 5) – ohne Betrachtung der Schneiderriede (Abb. 6) – ergaben aufgrund von sieben Vegetationsaufnahmen die Subassoziation *Caricetum elatae typicum* (*Acrocladium*-Variante).

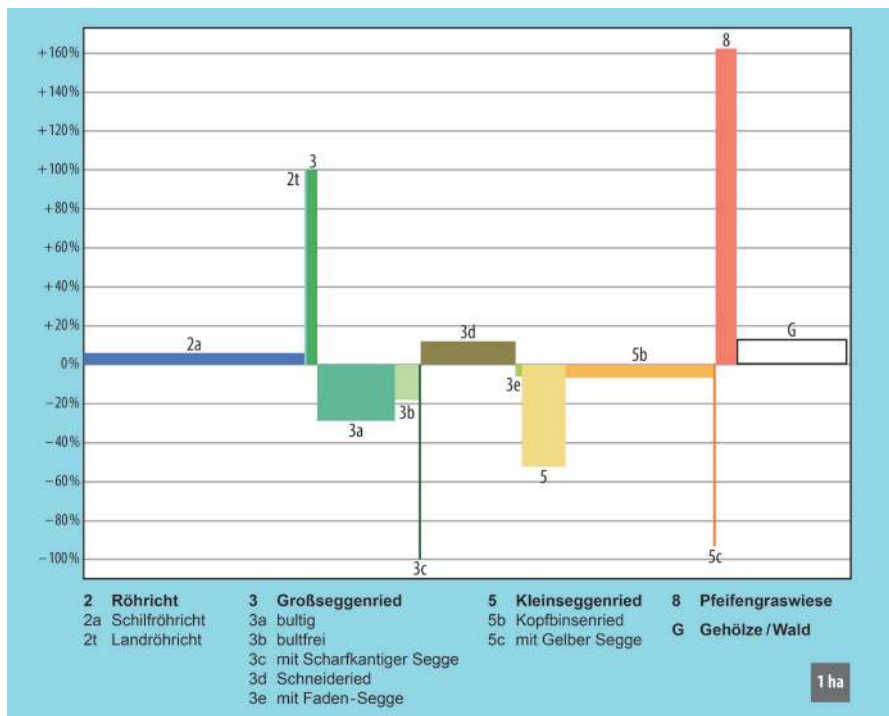
Abb. 8: Vegetationsentwicklung der Ufer- und Niedermoorgesellschaften im Schutzgebiet Heidenweg (CH) 1976 bis 2017 (inkl. Gehölze, ohne landwirtschaftlich intensiv genutzte Flächen, Kulturland mit Riedwiesenarten, Weideland und Ruderalvegetation). Die Fläche der Säulen stellt die absolute Flächenausdehnung in ha dar, weshalb die Säulenbreite variiert (Vegetationseinheiten nach BURNAND & ZÜST 1976). Total 1976: 95,6 ha und 2017: 98,1 ha. Zunahmen von 100 % entsprechen neu kartierten Einheiten, während es sich bei Abnahmen von 100 % um Einheiten handelt, welche nur in der vorangehenden Erhebung kartiert wurden.

Im Jahr 2017 wiesen rund 21% der kartierten Gesamtfläche von 113 ha eine andere Vegetationseinheit auf als 1976 (Abb. 8). Darunter nahm insbesondere der Anteil an Pfeifengraswiesen (8) stark zu (+4,1 ha). Die Kleinseggenriede (5) hingegen verzeichneten einen ebenso massiven
