# Altes Handwerk wieder aufleben lassen

**Ligerz** In Schernelz sind mehrere Trockenmauern in aufwendiger Handarbeit saniert worden. Über eineinhalb Jahre waren 20 Personen mit der Restaurierung beschäftigt. Probleme bereiteten dabei die Regenfälle im Mai.

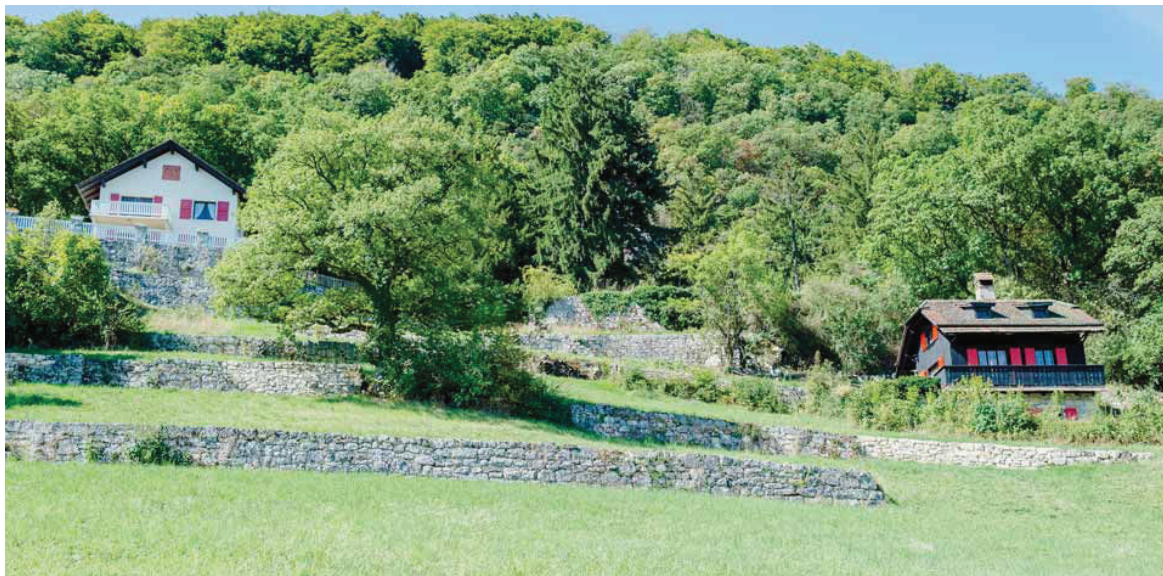
**Terrassen im Hang:** Diese Trockenmauern in Schernelz wurden früher für den Rebbaubau genutzt. Bilder: Matthias Käser

Während anderthalb Jahren machte sich ein Team von 20 Personen, darunter versierte Trockenmauerspezialisten, an die Restaurierung der eingestürzten Abschnitte sowie der einsturzfähigen Mauern. Die Arbeiten verteilten sich auf mehrere Einsätze. Ein wichtiger Grundsatz: Wenn irgendwie möglich, sollen die Mauern in Handarbeit saniert werden. «Es geht darum, altes Handwerk wieder aufleben zu lassen», sagt Reto Trafelet, Bereichsleiter ökologische Landschaftspflege beim Landschaftswerk. «In Handarbeit lassen sich sehr stabile Mauern errichten.» Diese rustikale Herangehensweise habe allerdings auch damit zu tun, dass das Gelände teilweise derart steil sei, dass man es mit schweren Baumaschinen ohnehin nicht erreichen könne. Generell gilt, dass die Mauern möglichst sanft saniert werden. Das heisst, dass nur

jene Bereiche abgebrochen werden, die auch wirklich abgebrochen werden müssen. In Schernelz mussten einige der Mauern jedoch von Grund auf neu errichtet werden, das heisst, die Steine wurden bis zu 40 Zentimeter unter Boden abgebaut und wieder aufgetürmt. Ein weiteres wichti-

ges Prinzip: Alles bestehende Steinmaterial muss wieder verwendet werden. Erfahrungsgemäss reicht dies jedoch nicht aus. Als Ergänzung werden daher Steine aus lokalen Steinbrüchen verwendet. Aus Jurakalksteinen wird der frontale Teil gebildet, mit dem alten Material wird der

dahinter liegende Bereich aufgeschüttet.

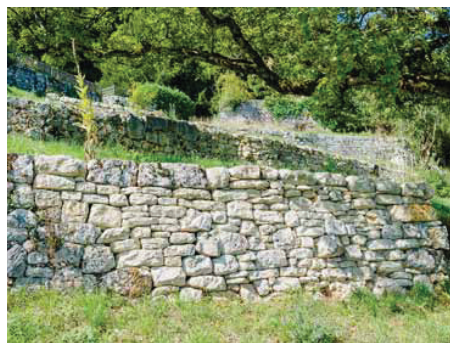
**Neuer Glanz:** Für die Restaurierung wurde heller Jurakalkstein aus der Region verwendet.
