Lahnungen schützen Schilfgürtel

Am Bielersee waren die Schilfgürtel fast verschwunden. Damit die Schilfbestände wieder gedeihen und ihre Funktion als natürliche Uferbefestigung wiedererlangen können, kommen Lahnungen zum Einsatz. Die sanfte Methode bietet als Alternative zu harten Eingriffen wie Mauern und Blockschüttungen einige Vorteile.

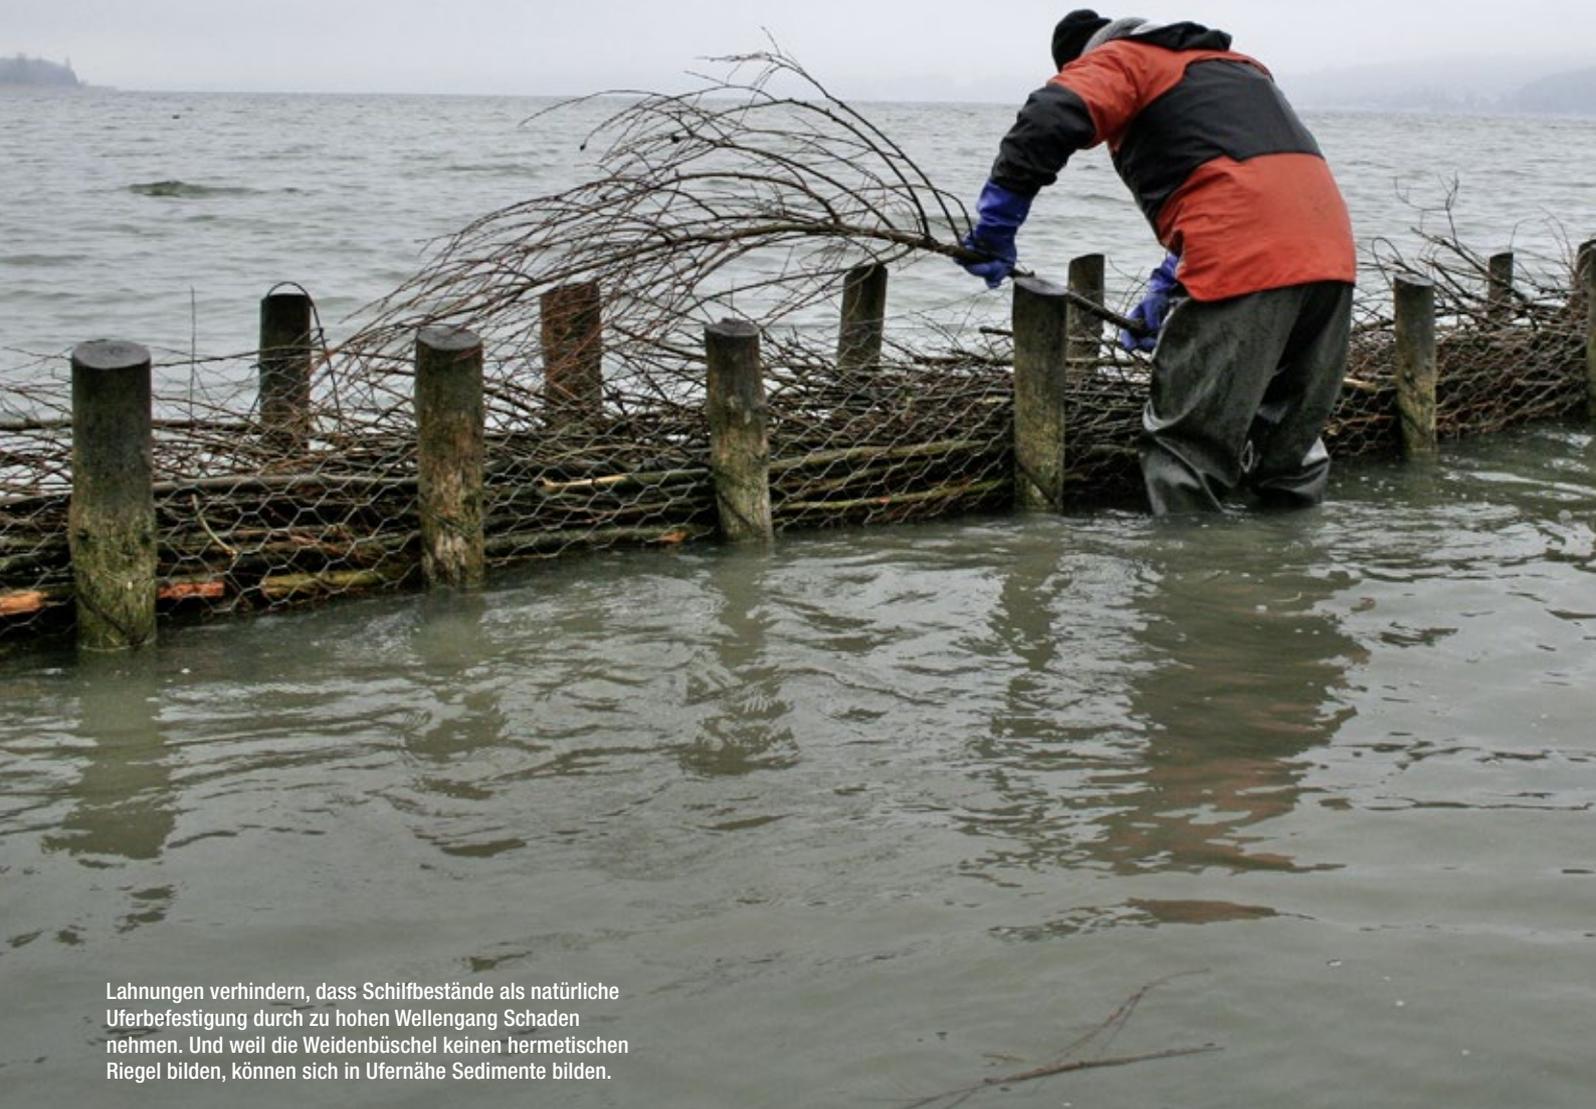
Lahnungen verhindern, dass Schilfbestände als natürliche Uferbefestigung durch zu hohen Wellengang Schaden nehmen. Und weil die Weidenbüschel keinen hermetischen Riegel bilden, können sich in Ufernähe Sedimente bilden.

Die Nutzung durch die Schifffahrt führte an den Ufern der Havel zu Problemen mit der Erosion. Die Lösung zur Eindämmung des Materialabtrags fand man dort bei den sogenannten Lahnungen. Dafür werden zwei parallel verlaufende Pfahlreihen 1,5 Meter tief in den Seegrund getrieben. Der Zwischenraum wird mit Bündeln von Weidenästen aufgefüllt, die mit Drahtschlingen an den Pfosten befestigt werden.

Ziel ist es, bei der Lahnung eine Porosität von maximal 15 Prozent zu erreichen. Durch Verrottungsprozesse steigt diese in den folgenden Jahren auf 20 Prozent. Überschreitet sie die Marke von 30 Prozent, geht die Wirkung einer Lahnung massiv zurück. Denn in zweifacher Hinsicht sind Lahnungen wirkungsvoll. Sie bremsen zum einen die Wellen ab, zum anderen sind Lahnungen für das Seewasser gleichwohl durchlässig genug,

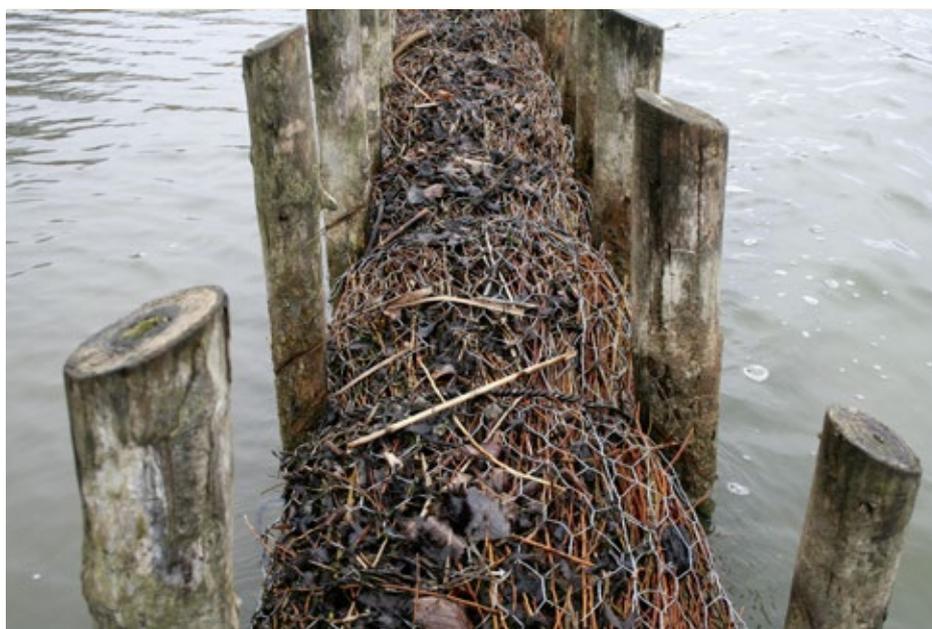
Die Weidenzweige werden seit diesem Jahr in einem Hühnerdrahtgeflecht gesichert. Das soll künftig verhindern, dass sich die drei ansässigen Biberfamilien an den frisch eingebrachten Zweigen gütlich tun.

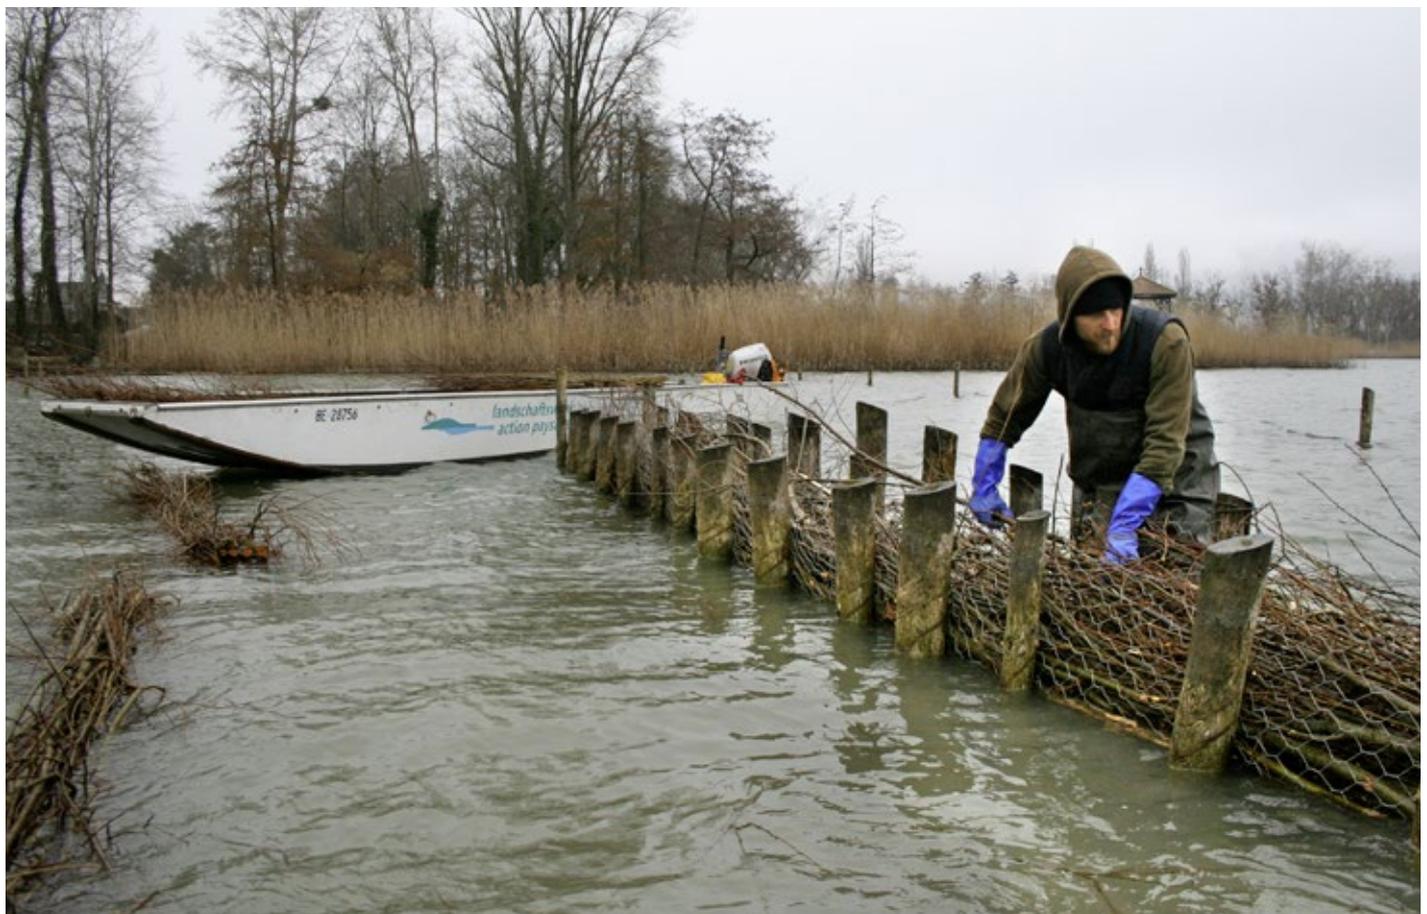
Das Landschaftswerk hat in zahlreichen Versuchen über Jahre verschiedene Methoden für die Uferbefestigung getestet, wobei sich Probleme mit der Erosion am besten mittels Lahnungen eindämmen lassen. Alle drei Jahre muss Material nachgefüllt werden, sonst verliert die Uferbefestigung rasch ihre Funktion.

Naturnah bedeutet aber auch, dass der Unterhalt sehr aufwendig ist. Alle drei Jahre muss oben Material nachgefüllt und neu verdichtet werden. Ansonsten wird die Lahnung aufgrund des Zersetzungsprozesses der Zweige zu durchlässig. «Macht man das nicht, muss man wenige Jahre später alles neu machen. Wir arbeiten noch immer an einem Konzept, das Ganze langfristiger zu machen. Ein gewisser Anteil an Lahnungen ist mit Sicherheit gut, da sie ökologisch wertvoll sind.»

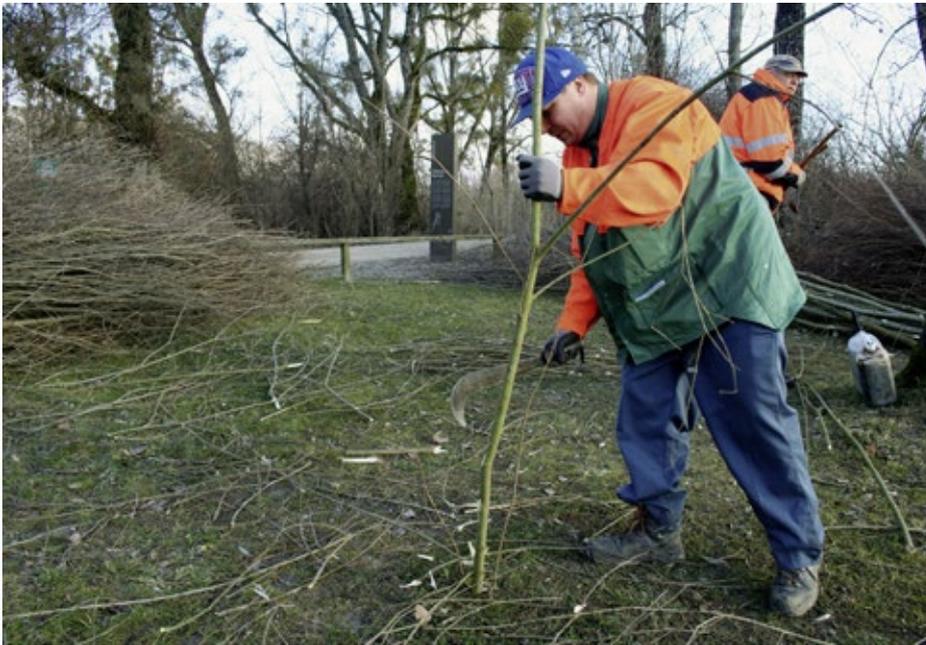
Um ausreichend Weidenzweige gewinnen zu können, hat man damit begonnen, alte Kopfweidenbestände wieder zu bewirtschaften. Hier sind Arbeiter mit dem Vorbereiten der Äste beschäftigt.

Um keine Barriere für Fische zu bilden, dürfen Lahnungen höchstens 50 Meter lang sein, bevor mit etwas Versatz eine zweite Lahnung anschliessen muss. «Lahnungen sind naturnah und reversibel. Zudem bewirtschaften wir auch alte Kopfweidenbestände wieder, um ausreichend Material zu erhalten», zählt Iseli die ökologischen Vorteile auf.

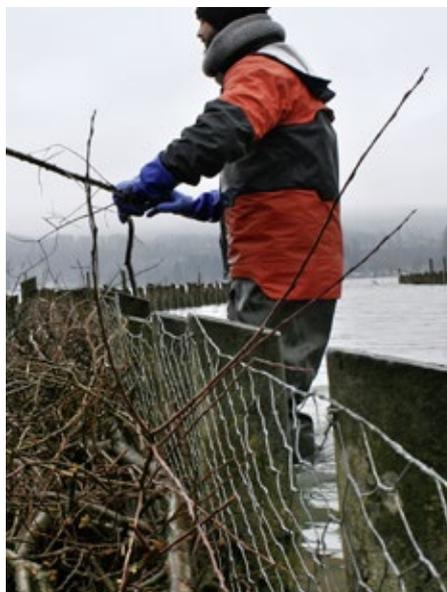
Lahnungen zu pflegen, ist vor allem Handarbeit.

Lahnungen können maximal 1,2 Meter hoch sein. Das hat einen pragmatischen Grund: «Die Weidenzweige werden verdichtet, indem mit vollen Körpergewicht darauf herumgewippt wird, bis sie nicht mehr nachgeben. Wäre die Lahnung höher, bekäme man sie mit dieser Methode nicht mehr dicht genug», erläutert Iseli.
